## لزوم کنتاکتی-جریانی بودن حفاظت عیب کلیدهای قدرت و هماهنگی بهینه آن با حفاظت خطوط و ترانسفورماتورهای شبکه انتقال برق

محمد مهدی حسینی بیوکی<sup>۱\*</sup>، علی عاقلی<sup>۲</sup>، سید محمد هاشمی<sup>۳</sup>

<sup>۱،۲،۳</sup>مدیریت مطالعات و حفاظت شبکه، شرکت مدیریت شبکه برق ایران، تهران  
<sup>1</sup>hoseinibiyouki@igmc.ir, <sup>2</sup>agheli@igmc.ir, <sup>3</sup>hashemi.smo@igmc.ir

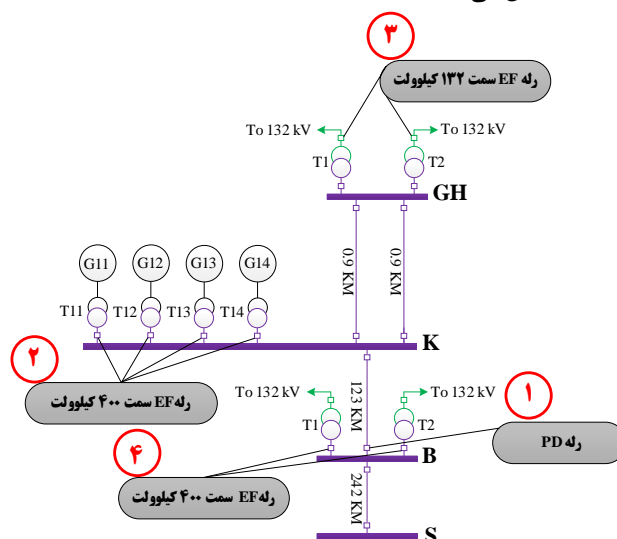
شکل (۱): عملکرد رله‌های حفاظتی در حادثه.

قطع فاز A بریکر D9812 شده است. در ادامه حفاظت نامتعادلی پل‌های بریکر با زمان ۲ ثانیه عمل نموده، لیکن به علت اشکال در مکانیزم قطع پل فاز B، تنها پل C باز شده است. تغذیه ترانس‌های T1 و T2 پست B در این زمان تنها از طریق فاز B در سمت ۴۰۰ کیلوولت انجام می‌شده که منجر به استارت رله‌های EF سمت ۴۰۰ و ۱۳۲ کیلوولت ترانس‌های مذکور شده است. اما با تریپ رله EF سمت ۴۰۰ کیلوولت ترانس T1، هر دو ترانس از شبکه ۴۰۰ کیلوولت قطع می‌شوند. در این حین رله‌های EF سمت ۱۳۲ کیلوولت ترانس‌های T1 و T2 پست GH نیز عمل نموده و خطوط K-GH-1 و K-GH-2 قطع شدند. چهار واحد گازی G11 تا G14 نیروگاه K نیز از مدار خارج شدند. شکل ۱ ترتیب عملکرد رله‌های حفاظتی را در این حادثه نشان می‌دهد.

در پست B، رله PD کلید D9812 پس از ۲ ثانیه عمل نموده است که این تأخیر در عملکرد حفاظت PD، باعث بروز ناهماهنگی در عملکرد رله‌های EF ترانسفورماتورها شده و رله‌های EF ترانسفورماتورهای نشان داده شده در شکل ۱، زودتر از عملکرد حفاظت PD بریکر پست B، فرمان تریپ را صادر کرده‌اند. در حالی که به منظور ایجاد هماهنگی بین حفاظت PD کلیدهای قدرت و رله‌های EF ترانسفورماتورهای شبکه و رله‌های DEF خطوط انتقال، زمان بهینه برای عملکرد حفاظت PD کلیدهای قدرت در حدود ۲۰۰ میلی ثانیه می‌باشد. ضمن اینکه رله CBF بریکر مذکور به علت تنها جریانی بودن منطق عملکرد آن و عدم وجود رله CBF بریکر بر مبنای وضعیت کنتاکت کمکی کلید، عملکرد نداشته است و سیگنال به پست K ارسال ننموده است و خط B-K تنها از سمت پست B قطع شده است که باعث گسترش حادثه گردیده است. بنابراین به عنوان راهکار اساسی برای جلوگیری از این قبیل حوادث و گسترش ابعاد حادثه، در این مقاله پیشنهاد

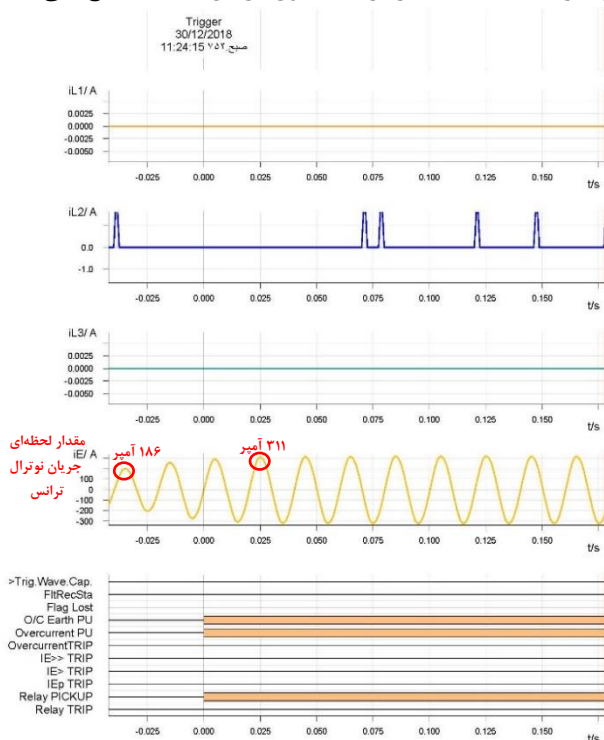
شکل (۳) : شکل موج ثبت شده در ثبات خطای رله EF سمت ۴۰۰

رله EF سمت ۴۰۰ کیلوولت ترانس T1 نیز پس از ۱۰/۲۲ ثانیه عملکرد داشته است که شکل موج ثبت شده در ثبات خطای رله EF سمت ۴۰۰ کیلوولت ترانس T1 پست B از نوع SIEMENS 7SJ610 در شکل ۳ نشان داده شده است. همچنین تنظیمات رله‌های EF ترانس‌های T1 و T2 پست B در زمان حادثه در شکل ۴ نشان داده شده‌اند. رله‌های EF سمت ۴۰۰ کیلوولت ترانس‌های T1 و T2 پست B از نوع SIEMENS 7SJ610 بوده و تنظیمات آن‌ها بر اساس شکل ۴ برابر است با:

مقدار مؤثر جریان نوترال عبوری از ترانس T1، ۲۲۶/۳ آمپر بوده و لذا زمان عملکرد مورد انتظار رله EF ترانس مذکور با در نظر گرفتن تنظیمات (۱) برابر است با ۹/۳۲ ثانیه [۹]:

$$t_r = \frac{0.14 \times TMS}{\left( \min\left(20, \frac{I}{I_{pickup}}\right) \right)^{0.02} - 1} = \frac{0.14 \times 0.55}{\left( \frac{226.3}{150} \right)^{0.02} - 1} \quad (2)$$

$$= 9.32 \text{ s}$$

مقدار مؤثر جریان نوترال = ۲۲۶/۳ آمپر

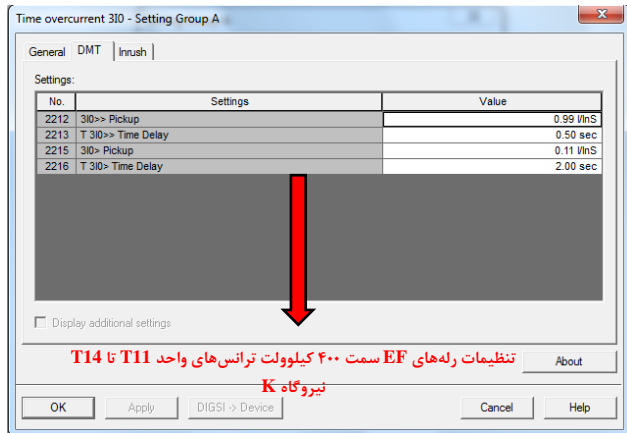
شکل (۵) : تنظیمات موجود بر روی رله‌های EF ترانس‌های واحد T11 تا T14 نیروگاه K در زمان حادثه.

این زمان از زمان تنظیمی رله‌های EF ترانس‌های واحد T11 تا T14 نیروگاه K با تنظیم زمان ثابت ۲ ثانیه بیشتر بوده است. بنابراین، بعد از عملکرد رله PD کلید D9812 پست B با زمان عملکردی ۲ ثانیه، ترانس‌های واحد T11 تا T14 نیروگاه K با تنظیم زمان ثابت ۲ ثانیه قبل از ترانس‌های T1 و T2 پست B خارج شده‌اند.

در پست نیروگاه K، رله‌های EF سمت ۴۰۰ کیلوولت ترانس‌های واحد T11 تا T14 که از نوع زمان ثابت و با زمان ۲ ثانیه و با جریان تنظیمی  $0.11 \times I_n = 0.11 \times \frac{500}{1} = 55 (A)$  بوده‌اند، عملکرد داشته و باعث خروج واحدهای گازی G11 تا G14 شده‌اند. این زمان از زمان تنظیمی رله‌های EF سمت ۱۳۲ کیلوولت ترانس‌های T1 و T2 پست GH با زمان عملکردی تخمینی ۳/۳۶ ثانیه و رله‌های EF سمت ۴۰۰ کیلوولت ترانس‌های T1 و T2 پست B با زمان عملکردی ۱۰/۲۲ ثانیه کمتر بوده و منجر به خروج ترانس‌های واحد T11 تا T14 نیروگاه K بلافاصله بعد از عملکرد رله PD کلید D9812 پست B با زمان عملکردی ۲ ثانیه شده است. تنظیمات موجود بر روی رله‌های EF سمت ۴۰۰ کیلوولت ترانس‌های واحد T11 تا T14 در زمان حادثه در شکل ۵ نشان داده شده‌اند. لازم بذکر است که به منظور ایجاد هماهنگی بهینه، مقدار مطلوب برای زمان عملکرد رله اضافه جریان نوترال (5IN) ترانسفورماتور به ازای حداکثر جریان خطی اتصال کوتاه خارجی، ۱/۲ ثانیه با منحنی عملکرد زمان معکوس استاندارد و آستانه عملکرد این رله ۲۰ درصد جریان نامی ترانسفورماتوری باشد که باید اصلاح گردد و عملکرد رله‌های فوق در این حادثه صحیح نبوده است [۱۳].

- عملکرد رله‌های EF سمت ۴۰۰ کیلوولت ترانس‌های واحد T11 تا T14 پست نیروگاه K در این حادثه ناصحیح و ناشی از اشتباه در محاسبه تنظیمات رله بوده است. در این مقاله روش مناسب برای تنظیم و هماهنگی رله‌های EF ترانسفورماتورهای شبکه انتقال با سایر حفاظت‌ها نظیر حفاظت PD و CBF ارائه شده و پیشنهاد شده است که به منظور ایجاد هماهنگی مناسب، تأخیر زمانی عملکرد حفاظت EF ترانسفورماتورهای شبکه انتقال به نحوی تنظیم گردد که زمان عملکرد این رله به ازای حداکثر جریان خطای خارجی ( $I_{through-fault}$ ) برابر  $1/2$  ثانیه باشد. با انتخاب این تنظیم حفاظت EF ترانسفورماتورها با حفاظت DEF خطوط انتقال و حفاظت‌های PD و CBF کلیدهای قدرت هماهنگ بوده و از تریپ بی‌مورد ترانسفورماتورهای پست و نیروگاه و گسترش حادثه ناشی جلوگیری می‌گردد.

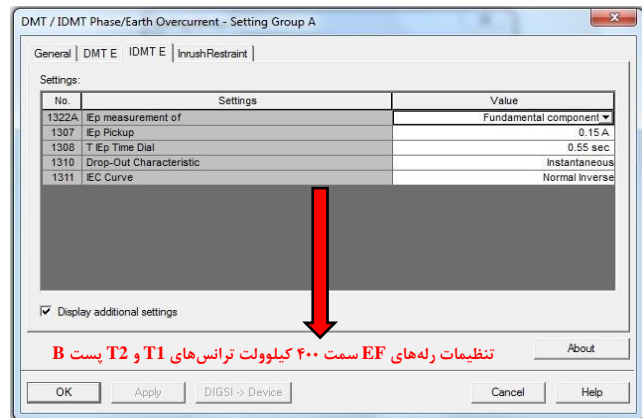
شکل (۴) : تنظیمات موجود بر روی رله EF ترانس‌های T1 و T2 پست B در زمان حادثه.

$$\begin{cases} I_{pickup} = 0.15 \times 1000 = 150 \text{ A} \\ TMS = 0.55 \text{ s} \\ \text{Curve} = NI \end{cases} \quad (1)$$

لذا در این حادثه مورد بررسی، تنظیمات جریان پیکاپ و TMS رله‌های EF و OC ترانس‌های T1 و T2 پست B به صورت هماهنگ با سایر حفاظت‌ها نبوده و باید به روش پیشنهادی این مقاله مورد بازبینی و اصلاح قرار گیرند [۱۲]. لذا عملکرد رله‌های فوق در این حادثه صحیح نمی‌باشد.

لازم به ذکر است به‌منظور تنظیم بهینه و هماهنگی رله‌های EF ترانسفورماتورهای نیروگاهی با سایر حفاظت‌های شبکه انتقال نظیر حفاظت DEF خطوط و PD و CBF کلیدهای قدرت، مقدار مطلوب تنظیم جریان پیکاپ رله‌های EF ترانس باید معادل ۰/۲ برابر جریان نامی ترانس بوده و TMS رله‌های مذکور باید به گونه‌ای انتخاب شود که زمان عملکرد رله به ازای حداکثر جریان خطای خارجی (I<sub>through-fault</sub>) برابر ۱/۲ ثانیه باشد [۱۰، ۱۱]. جریان نامی ترانس در سمت ۴۰۰ کیلوولت ترانس‌های T1 و T2 پست B و جریان I<sub>through-fault</sub> برابر است با:

$$I_{pickup} = 0.2 \times I_n = 57.72 \approx 60 \text{ A} \Rightarrow \quad (5)$$

$$= \frac{1.2}{0.14} \times \left[ (20)^{0.02} - 1 \right] = 0.53 \text{ s}$$
