بررسی چالش‌های حفاظت کلید قدرت در خطوط انتقال دارای راکتور در یک حادثه واقعی

سید محمد هاشمی^۱، علی عاقلی^۲، محمد مهدی حسینی بیوکی^۳

^{۱,۲,۳}مدیریت مطالعات و حفاظت شبکه، شرکت مدیریت شبکه برق ایران، تهران
^۱hashemi.smo@igmc.ir, ^۲agheli@igmc.ir, ^۳hoseinibiyouki@igmc.ir

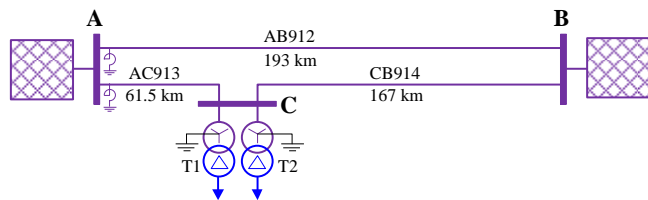
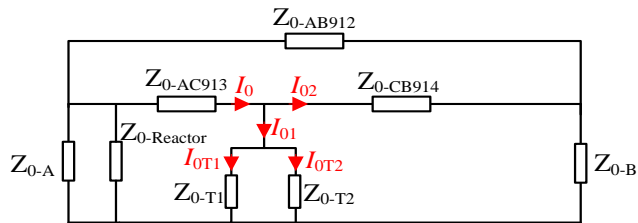
شکل (۲): خط مورد مطالعه (AC913) و شبکه اطراف آن؛ (الف) نقشه تک‌خطی؛ (ب) مدار معادل مؤلفه صفر.

با توجه به شکل ۲-ب، جریان مؤلفه صفر دیده عبوری از نوترال هر یک از ترانسفورماتورهای T1 و T2 تقریباً برابر ۴۰ درصد جریان مؤلفه صفر عبوری از خط C-A خواهد بود:

$$I_{01} \approx I_0 \times \left| \frac{Z_{0-CB914}}{Z_{0-CB914} + (Z_{0-T1} \parallel Z_{0-T2})} \right| \quad (۱)$$

$$= I_0 \times \left| \frac{45.68 + j141.75}{46.72 + j182.55} \right| = 0.79 I_0$$

$$I_{0T1} = I_{0T2} = \frac{I_{01}}{2} \approx 0.4 I_0 \quad (۲)$$

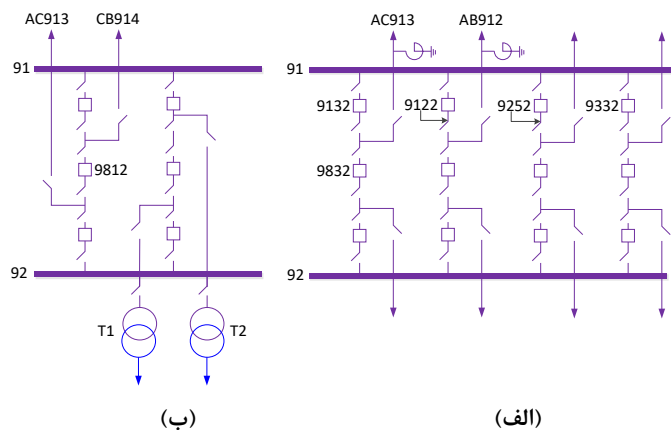
شکل (۱): نقشه تک‌خطی (الف) پست A؛ (ب) پست C.

در پست A، به منظور خروج دستی خط C-A (AC913)، ابتدا فرمان باز شدن توسط اپراتور به کلید ۹۱۳۲ ارسال می‌گردد (شکل ۱-الف). با ظاهر شدن آلام Pole Discrepancy در پست A، اپراتور متوجه می‌شود که دو پل کلید باز نشده و جهت ایزوله کردن کلید مذکور، کلیدهای مجاور آن توسط اپراتور باز می‌شوند. بر اساس اطلاعات دریافت شده، ابتدا کلید میانی شماره ۹۸۳۲ پست A و پس از حدود ۲ دقیقه کلیدهای متصل به باسبار ۹۱ پست A (شامل کلیدهای ۹۲۵۲، ۹۱۲۲، ۹۳۲۲ و ۹۳۳۲) به صورت دستی توسط اپراتور باز می‌شوند. پس از باز شدن کلید میانی شماره ۹۸۳۲ پست A، خط A-C و راکتور متصل به آن از سمت پست A از طریق بریکر معیوب شماره ۹۱۳۲ به صورت دو فاز در مدار باقی می‌ماند. بر اساس نتایج بررسی‌های انجام شده علت باز نشدن کامل هر سه پل کلید ۹۱۳۲ پست A اشکال در مکانیزم کلید بوده که این اشکال پس از حادثه رفع شده است.

با توجه به عدم هماهنگی در وضعیت پل‌های کلید ۹۱۳۲ پست A، حفاظت PD کلید مذکور در مرحله اول عملکرد داشته و حفاظت CBF فعال نموده است؛ اما دو پل معیوب کلید مذکور علیرغم دریافت فرمان تریپ از حفاظت PD همچنان بسته باقی می‌ماند. همچنین، حفاظت CBF کلید نیز به علت اینکه از نوع جریانی (با تنظیم $0.1I_n = 300 \text{ A}$) بوده و جریان عبوری از کلید کمتر از مقدار تنظیمی آن بوده، عملکرد نداشته است.

طراحی نامناسب حفاظت CBF در پست A می‌باشد. در کلیدهای قدرت مربوط به ترانسفورماتور، راکتور و خطوط انتقال می‌بایست از دو رله CBF که یکی بر مبنای جریان و دیگری بر مبنای وضعیت کنتاکت کمکی کلید عمل می‌نماید، استفاده شود. همچنین، حفاظت PD کلیدهای قدرت می‌بایست قادر باشد هم از طریق وضعیت کنتاکت‌های کمکی کلید و هم از طریق جریان عبوری از کلید، وضعیت باز یا بسته بودن کنتاکت‌های اصلی هر یک از پل‌های کلید را تشخیص داده و در صورت تریپ، حفاظت CBF کنتاکتی را نیز فعال نماید. در پست‌های قدیمی که حفاظت CBF کنتاکتی وجود ندارد، حفاظت PD می‌بایست مجهز به تایمر دو مرحله‌ای باشد که در مرحله اول همان کلید و در مرحله دوم به تأخیر 0.2 ثانیه نسبت به مرحله اول، نزدیکترین کلیدهای قدرت بالادست را تریپ دهد.

لازم به ذکر است در خطوط دارای راکتور، در صورت بروز نامتعادلی در پل‌های کلید قدرت، احتمال بروز پدیده تشدید (رزونانس) و ایجاد اضافه ولتاژهای مخرب وجود داشته و این نکته اهمیت دو مرحله‌ای بودن حفاظت PD را در کلیدهای قدرت این خطوط دوچندان می‌سازد. لذا ضروری است حفاظت‌های PD و CBF کلیدهای قدرت پست A اصلاح گردند.

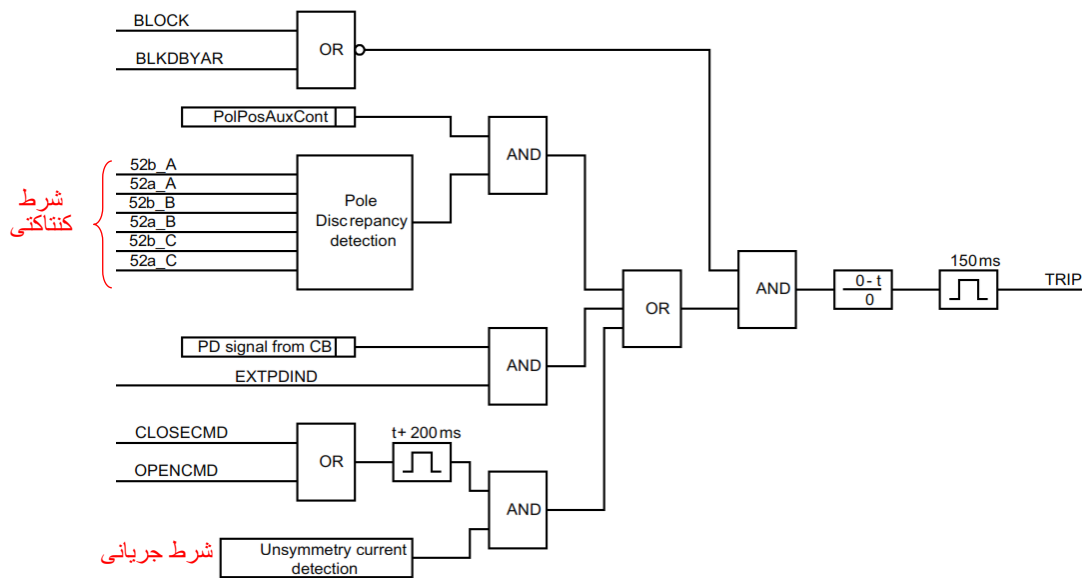
شکل (۵): لاجیک دیاگرام حفاظت PD در رله REC670 ABB [۵]

هر کدام، PD تشخیص داده می‌شود. بر اساس بررسی تنظیمات و کانالوگ رله [۵]، شرط جریانی حفاظت PD به این صورت است که اگر از بین جریان هر سه فاز، کمترین جریان از ۲۰ درصد بیشترین جریان کمتر بوده و این شرط برای مدت ۱/۵ ثانیه برقرار باشد، آنگاه عدم هماهنگی بین پل‌های کلید تشخیص داده شده و رله PD فرمان تریپ را صادر می‌نماید. همان طور که شکل ۴ نشان می‌دهد، علیرغم اینکه یک فاز از خط AC913 در پست A باز بوده است، لیکن هر سه فاز در سمت پست C دارای جریان است که علت آن در مدار قرار داشتن راکتور ۵۰ مگاواوری خط مذکور در پست A می‌باشد.

لذا با توجه به رابطه (۶) زمان عملکرد رله‌های E/F ترانسفورماتورهای پست C صحیح ارزیابی می‌گردد. پس از خروج ترانسفورماتورهای T1 و T2 پست C، جریان خط AC913 در پست C توسط بریکر میانی شماره ۹۸۱۲ از طریق خط CB914 تأمین شده که با توجه به عبور تمام جریان نامتعادل خط مذکور از این بریکر، شرط جریانی حفاظت PD بریکر برقرار و پس از حدود ۱/۵ ثانیه، بریکر مذکور با عملکرد رله PD باز شده است. لاجیک دیاگرام رله PD بریکر ۹۸۱۲ پست C در شکل ۵ و اطلاعات ثبت شده در آن در شکل ۶ نشان داده شده است. بر اساس لاجیک دیاگرام شکل ۵ حفاظت PD مربوطه دارای هر دو شرط کنتاکتی و جریانی بوده که این دو شرط به صورت مستقل از هم کار می‌کنند و در صورت برقراری

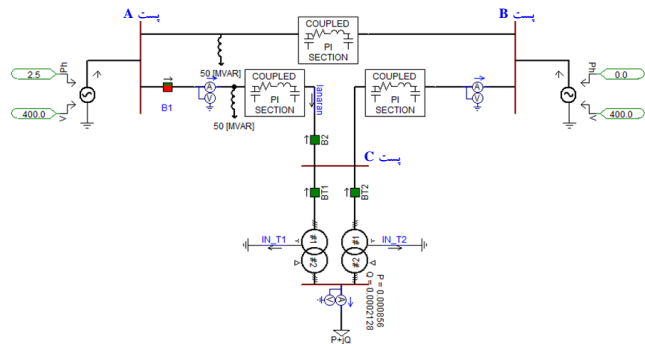
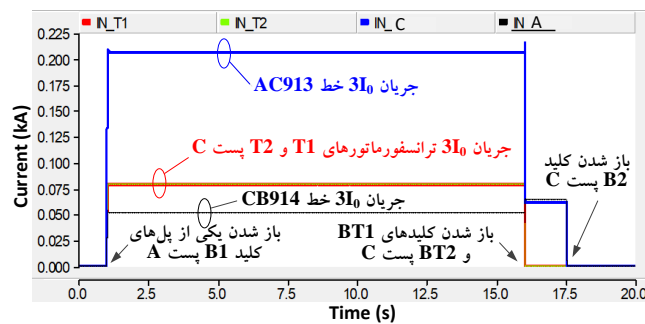
شکل (۷): (الف) سیستم شبیه‌سازی شده در نرم افزار PSCAD: (ب) جریان‌های مؤلفه صفر.

می‌شود، جریان نوترال ترانسفورماتورهای پست C پس از باز شدن ناقص کلید B1 پست A در حدود ۸۰ آمپر و جریان $3I_0$ خط AC913 حدود ۲۰۰ آمپر می‌باشد. لذا جریان نوترال ترانسفورماتورهای پست C در حدود ۰/۴ برابر جریان نوترال خط AC913 بوده که با نتایج تحلیل ارائه شده در رابطه (۲) مطابقت دارد.

نتیجه حاصل از تحلیل‌ها و شبیه‌سازی‌های انجام شده این است که عبور جریان نامتعادل (تک فاز یا دو فاز) از خطوط انتقال می‌تواند باعث عبور جریان از نوترال ترانسفورماتورها و عملکرد حفاظت E/F آنها شود. نکته قابل توجه دیگر این است که حادثه تقریباً مشابهی چند سال قبل از این حادثه در هنگام خروج دستی خط ۴۰۰ کیلوولت AB912 اتفاق افتاده بود که در آن حادثه، راکتور خط به علت عدم هماهنگی در باز شدن پل‌های کلید به صورت تکفاز در مدار قرار گرفته و در نهایت آسیب دیده بود [۶]، [۷]. لذا ضروری است تمهیدات ویژه‌ای در کلیدهای خطوط دارای راکتور به منظور اطمینان از صحت عملکرد هر سه پل کلید صورت گیرد.

به منظور بررسی دقیق‌تر عملکرد رله‌های E/F ترانسفورماتورهای T1 و T2 پست C، حادثه مذکور در نرم‌افزار PSCAD/EMTDC شبیه‌سازی و نتایج آن در شکل ۷ نشان داده شده است. در لحظه $t = 1$ s پل‌های فاز A و C کلید B1 پست A (شکل ۷-الف)، در لحظه $t = 16$ s هر سه پل کلیدهای BT1 و BT2 ترانسفورماتورهای پست C و در لحظه $t = 17.5$ s هر سه پل کلید B2 پست C باز شده‌اند.

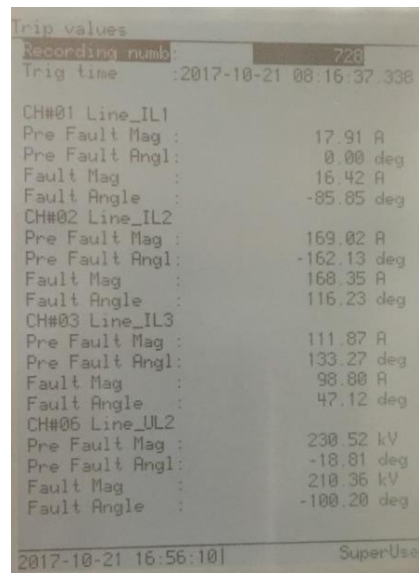
شکل (۶): اطلاعات ثبت شده در رله کلید شماره ۹۸۱۲ پست C

جهت بررسی صحت جریان‌های نوترال اندازه‌گیری شده توسط رله‌های E/F ترانسفورماتورهای T1 و T2 پست C، می‌توان از اطلاعات ثبت شده در رله PD کلید ۹۸۱۲ این پست که در شکل ۶ نشان داده شده است، نیز استفاده کرد. همان طور که ذکر شد، پس از خروج ترانسفورماتورهای مذکور، تمام جریان خط CB914 در پست C از بریکر ۹۸۱۲ این پست عبور می‌کرده است. لذا کل جریان نوترال (۳ برابر جریان مؤلفه صفر) عبوری از خط AC913 با توجه به شکل ۶ برابر است با:

همان طور که از روابط (۷) و (۸) مشاهده می‌شود، اندازه جریان نوترال خط AC913 تقریباً برابر مجموع جریان‌های نوترال ترانس‌های T1 و T2 است که نشان دهنده صحت جریان‌های نوترال اندازه‌گیری شده توسط رله‌های E/F ترانسفورماتورهای T1 و T2 پست C می‌باشد. همچنین، شکل ۶ نشان می‌دهد که زاویه جریان فاز A در حین خطا نسبت به قبل از آن در حدود ۹۰ درجه پس‌فاز شده که نشانه دیگری از در مدار بودن راکتور انتهای خط مذکور در پست A است.
