## ارائه یک روش برای جلوگیری از تریپ کاذب توربین در هنگام تریپ سیستم تحریک در واحدهای MGT30

<sup>۱</sup> شرکت بهره برداری و تعمیراتی مپنا، نیروگاه اندیمشک

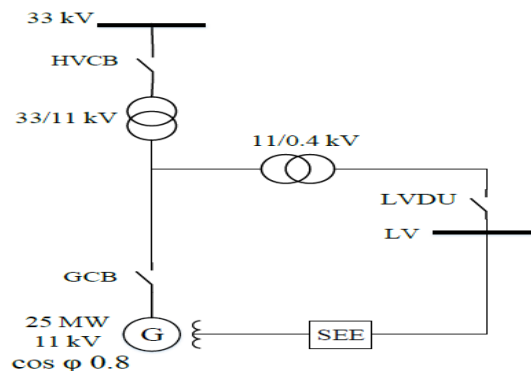
شکل (۱): نمای تک خطی واحد ۲ نیروگاه اندیمشک

شکل (۱) نمای تک خطی یکی از واحدهای نیروگاه ۵۰ مگاواتی اندیمشک را نشان می دهد که شامل دو واحد ۲۵ مگاواتی MGT30 ساخت گروه مپنا می باشد. سیستم تحریک این واحد ها از نوع بدون جاروبک و بدون PMG<sup>۲</sup> است که در این سیستم ولتاژ تغذیه سیستم تحریک از باس ۴۰۰ ولت نیروگاه تغذیه می شود و بعد از یکسوسازی ولتاژ DC به سیم پیچ تحریک ژنراتور ارسال می گردد.

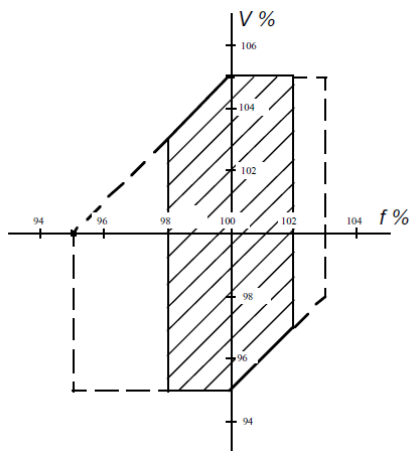
شکل (۸): ناحیه مجاز بهره برداری ژنراتور

اگر چه می توان با بالا بردن مقدار و زمان مرحله ۴ فرکانسی این مشکل را برطرف نمود، ولی این مورد برای ژنراتور خطرناک است و توصیه نمی گردد [۶]. مطابق با شکل (۸) فرکانس بهره برداری (۹۸-۱۰۲) درصد فرکانس نامی ماشین می باشد [۷].

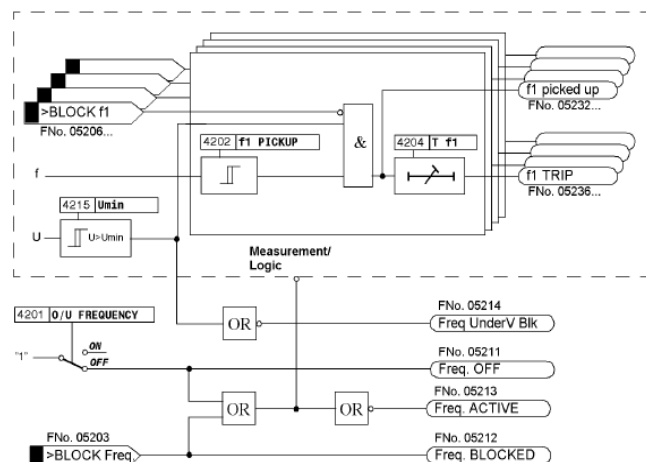
شکل (۷): Logic دیاگرام حفاظت رله 7UM زیمنس

شدن مرحله ۴ فرکانسی، واضح است که فرکانس ژنراتور به مقدار ۵۲ هرتز رسیده است و واحد به دلیل تریپ GCB در مگاوات بالا، با افزایش دور مواجه شده است. شکل (۷) Logic دیاگرام حفاظت فرکانسی رله 7UM زیمنس را نمایش می دهد [5].
