بهبود عملکرد کلیدهای L/R نصب شده در تابلوی بریکرهای فشار قوی در محوطه‌ی پست‌ها، با هدف افزایش قابلیت اطمینان شبکه

^۱ کارشناس تحلیل حوادث و مطالعات، شرکت تعمیرات نیروی برق سمنان، سمنان
E_ghalebani@hotmail.com

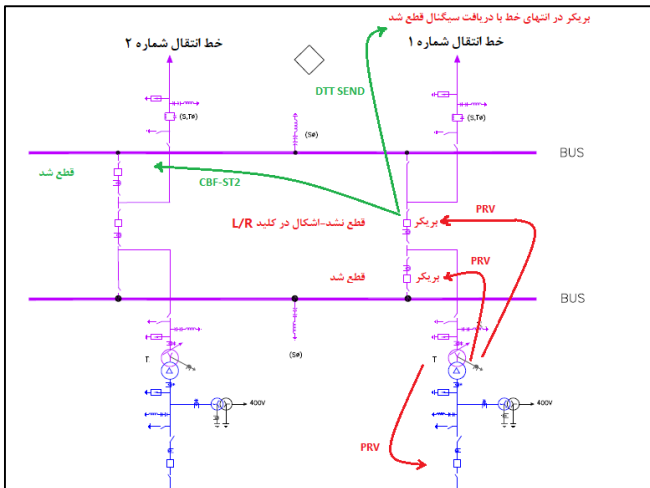
بریکر متصل به باس ۴۰۰ کیلوولت و بریکر دیگر در انتهای خط متصل به باس به طور خودکار قطع شدند. در شکل (۴)، نمای تک خطی پست انتقال نشان داده شده است.

شکل (۴): نمودار تک خطی پست انتقال

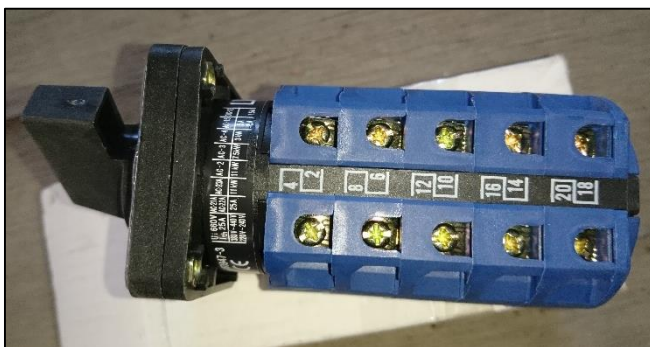
پس از بررسی مشخص گردید اشکال در کلید L/R مستقر در تابلوی پُل فاز C بریکر منجر به وقوع حادثه شده است. بررسی مکانیزم عملکرد این کلید نشان داد ضعف طراحی کلید و ورود گرد و غبار به درون آن موجب عدم انتقال سیگنال تریپ به کنتاکت مربوط به آن شده است. در شکل (۵)، کلید L/R جایگزین شده در تابلوی پُل فاز C بریکر ۴۰۰ کیلوولت نشان داده شده است.

شکل (۵): کلید L/R جایگزین شده در تابلوی پُل فاز C بریکر ۴۰۰ کیلوولت

تجربه نشان داده است استفاده از کنتاکت شور راه حلی موقتی است و دیگر نمی‌توان به کلیدی که یکبار معیوب شده است به دلیل اهمیت حیاتی آن، اتکا نمود و نیاز است تا کلید معیوب جایگزین گردد. راهکارهایی کم هزینه جهت کاهش ورود گرد و غبار به داخل کلیدهای L/R وجود دارد که می‌توان از آن‌ها جهت افزایش طول عمر این کلیدها استفاده نمود که عبارت‌اند از:

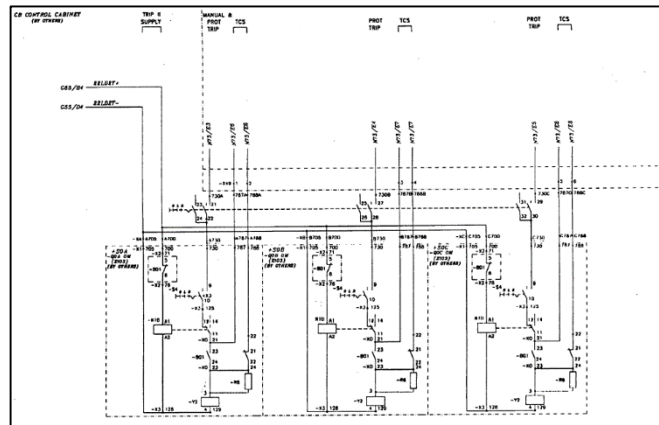
بررسی‌های انجام شده نشان داد وجود اشکال در کنتاکت ۲۱ و ۲۲ مربوط به کلید L/R تابلو سنترال بریکر یاد شده که فرامین مربوط به پل فاز A از آن عبور می‌کند (SUB2)، منجر به عدم ارسال فرمان تریپ به پل مورد اشاره شده است. تریپ دستی (MANUAL) و حفاظت PD و CBF ST1 به واسطه عبور از این کنتاکت به بریکر منتقل می‌شود (SUB2). نقشه‌ی تک خطی مربوط به عبور سیگنال‌ها و نیز نمای پشت کلید L/R نصب شده در تابلو سنترال بریکر، به ترتیب در شکل‌های (۲) و (۳) نشان داده شده است.

شکل (۲): تک خطی مربوط به عبور سیگنال‌های حفاظتی/کنترلی از کلید L/R

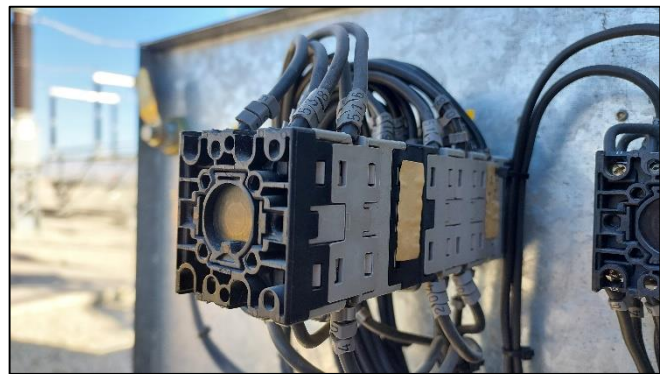
شکل (۳): نمای پشت کلید L/R نصب شده در تابلو سنترال بریکر

ساختار این کلیدها به این صورت است که گرد و غبار به راحتی از روزنه‌های موجود بر روی بدنه‌ی آن وارد مکانیزم داخلی کلید شده و در کارکرد آن‌ها ایجاد مشکل می‌کند.

- استفاده از لاستیک‌ها و نوار آب‌بندی تمام سیلیکونی یکپارچه برای تابلوهای موجود در محوطه و جایگزینی سالیانه آن‌ها.
 - روکش نمودن قسمت‌های جانبی و پشت کلید L/R با نوار چسب‌دار سیلیکونی جهت نفوذ کمتر گرد و غبار به درون مکانیزم کلید (جایگزینی این نوار چسب در زمان هر سرویس سالیانه توصیه می‌گردد).

- استفاده از کاور سیلیکونی مگنتیک جهت احاطه‌ی کامل کلید L/R با توجه به طراحی تابلو و فضای پشت درب تابلو (این کاور به راحتی در زمان سرویس سالیانه قابل جداسازی بوده و فضایی کشسان در زیر کاور جهت عبور سیم‌ها قابل تعبیه است).
