بهبود عملکرد کلیدهای L/R نصب شده در تابلوی بریکرهای فشار قوی در محوطه‌ی پست‌ها، با هدف افزایش قابلیت اطمینان شبکه

^۱ کارشناس تحلیل حوادث و مطالعات، شرکت تعمیرات نیروی برق سمنان، سمنان
E_ghalebani@hotmail.com

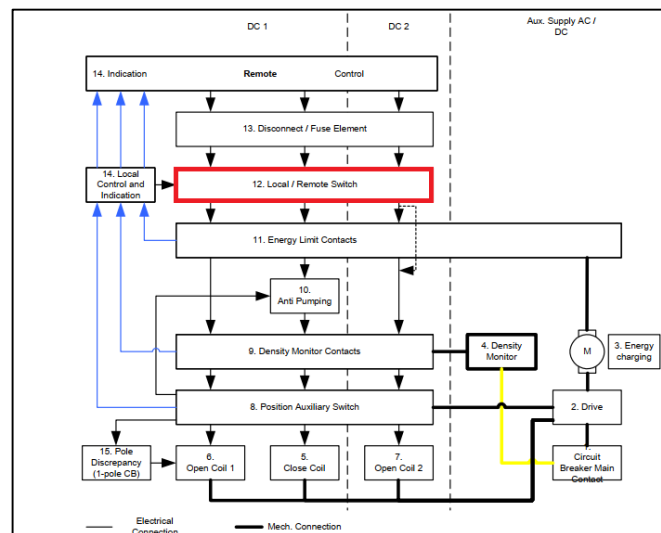
به پل‌های بریکر یا عدم رؤیت وضعیت باز پل‌های بریکر توسط رله حفاظتی گردد، که خصوصاً در مورد بریکرهایی که مکانیزم هر پل به صورت مجزا عملکرد دارد (معمولاً بریکرهای با سطح ولتاژ ۲۳۰ و ۴۰۰ کیلوولت)، مشکلات زیادی به همراه داشته و منجر به عملکرد حفاظت‌های CIRCUI T BREAKER (PD) POLE DISCORDANCE و (CBF ST1) FAILURE STAGE1 و در صورت عدم قطع بریکر با حفاظت‌های یاد شده منجر به عملکرد حفاظت CIRCUI T BREAKER FAILURE STAGE2 (CBF ST2) خواهد شد. شکل (۱)، موقعیت حیاتی کلید L/R را در مجموعه فرامین ارسالی به بریکر قدرت نشان می‌دهد.

شکل (۱): فلوجارت مربوط به عبور تمامی فرامین حفاظتی / کنترلی به بریکر از داخل کلید L/R [4]
